## ΤΕΧΝΙΚΗ ΕΚΘΕΣΗ

**Θέμα: Ανάλυση Οπτικοακουστικού και Φωτογραφικού Υλικού Σιδηροδρομικού Δυστυχήματος Ευαγγελισμού Λάρισας (28/2/2023)**

**Συμβάν:** Σιδηροδρομική Σύγκρουση Ευαγγελισμός Λάρισας, 28/2/2023

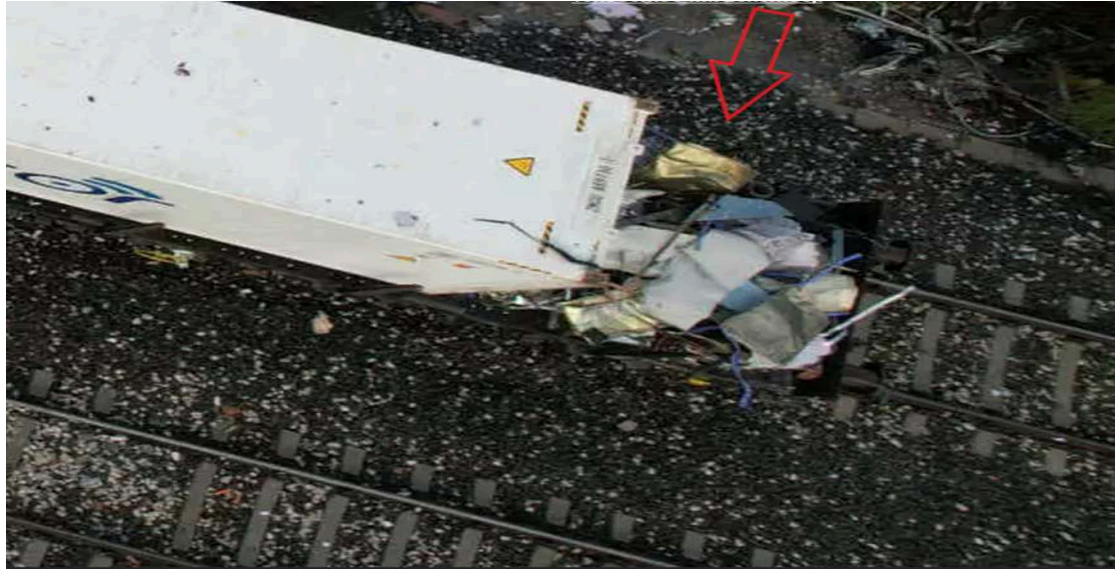
- Εντοπίζονται πιθανά τμήματα μεγάλων δοχείων και μεταλλικών πάνελ με ιδιάζουσα ραφή στις ακμές τους που δεν μοιάζει με αυτή που βρίσκουμε στα

υπολείμματα των αμαξοστοιχιών. (Στην παρακάτω Εικόνα τα τεμάχια επισημαίνονται με μπλε βέλη)

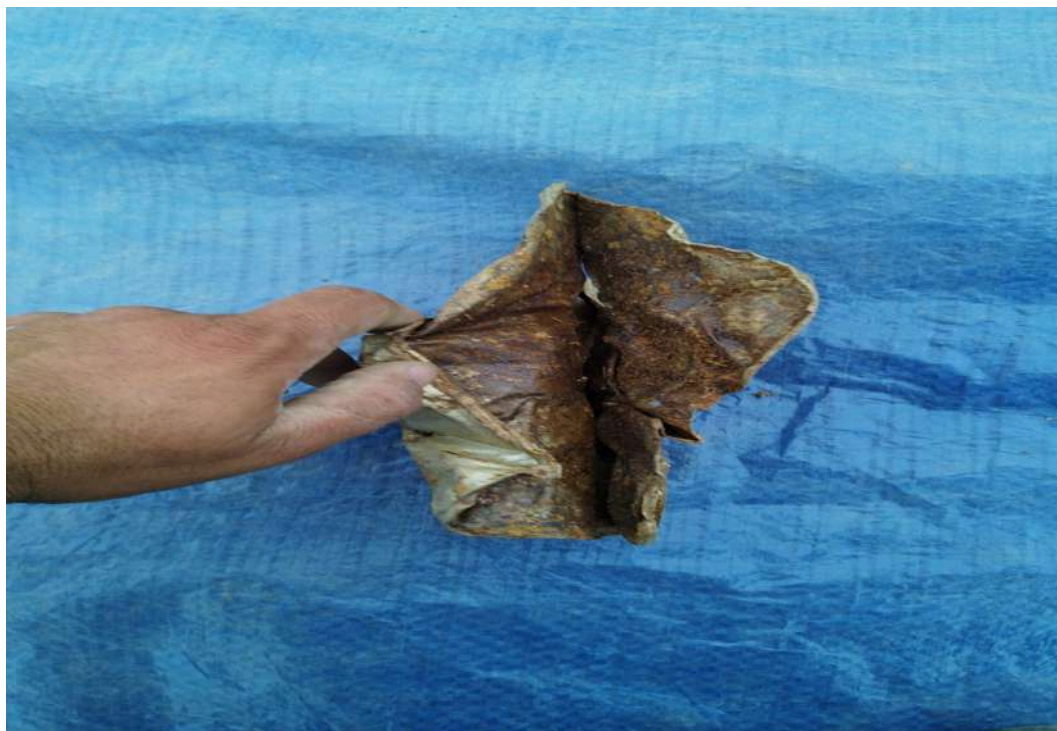
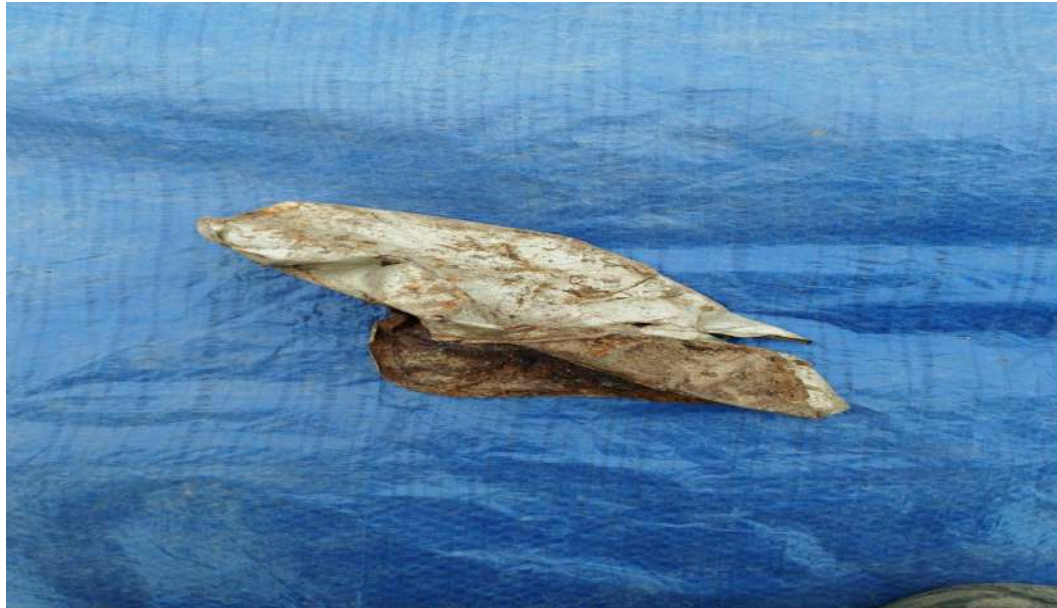
Η εικόνα του μετάλλου είναι χαρακτηριστική και δεν βρέθηκε στο Κουλούρι, αλλά πολύ όμοιο μέταλλο βρέθηκε ανάμεσα στα υπολείμματα του πρώτου βαγονιού της IC62 στη θέση Πηγάδια από την ομάδα Anubis (παρακάτω Εικόνες).

- Τα τμήματα των πιθανών μεταλλικών δοχείων (δοχείο τύπου rack/cage) φορτώθηκε χωρίς ανακριτική επισήμανση σε βαγόνι τύπου πλατφόρμα

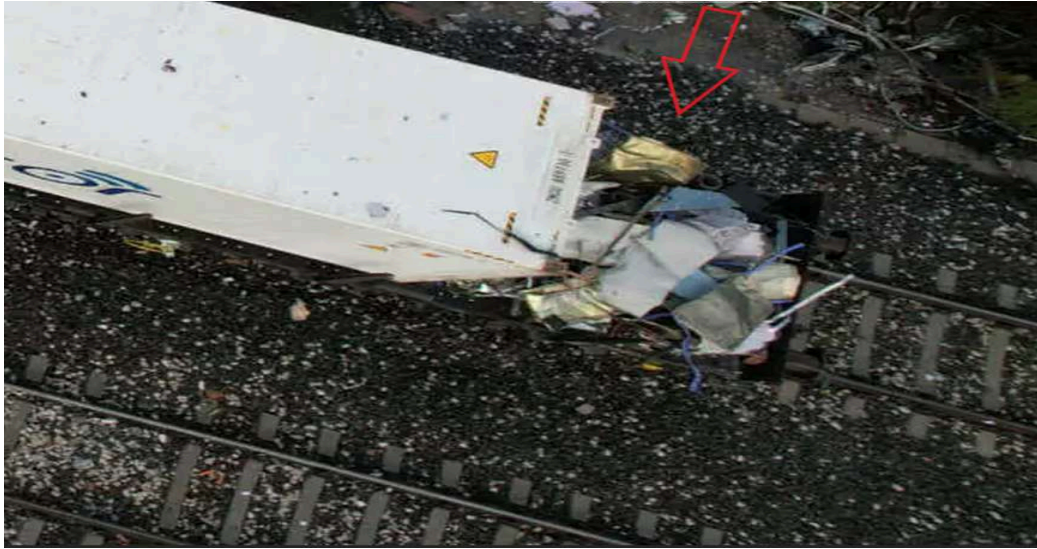
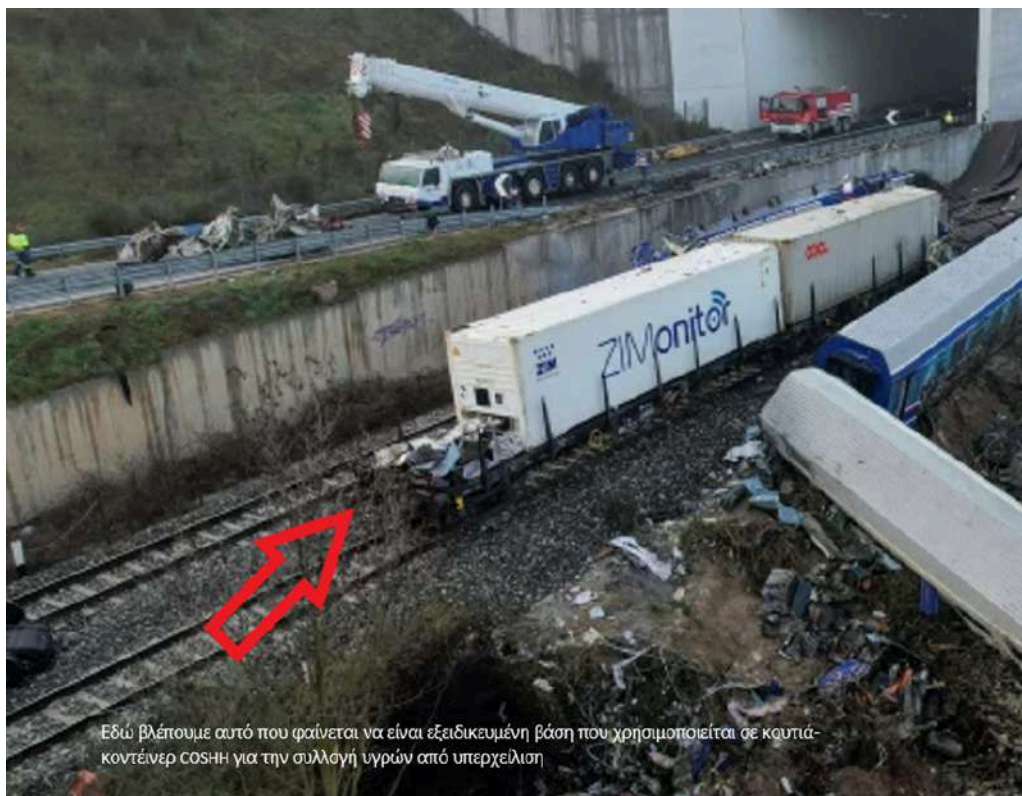
- Στη συνέχεια, διακρίνεται συγκέντρωση αντικειμένων κάποια με μπλε χρωματισμούς (πιθανώς πάνελ, τμήματα φορτίου ή δοχεία) παρακάτω Εικόνες .

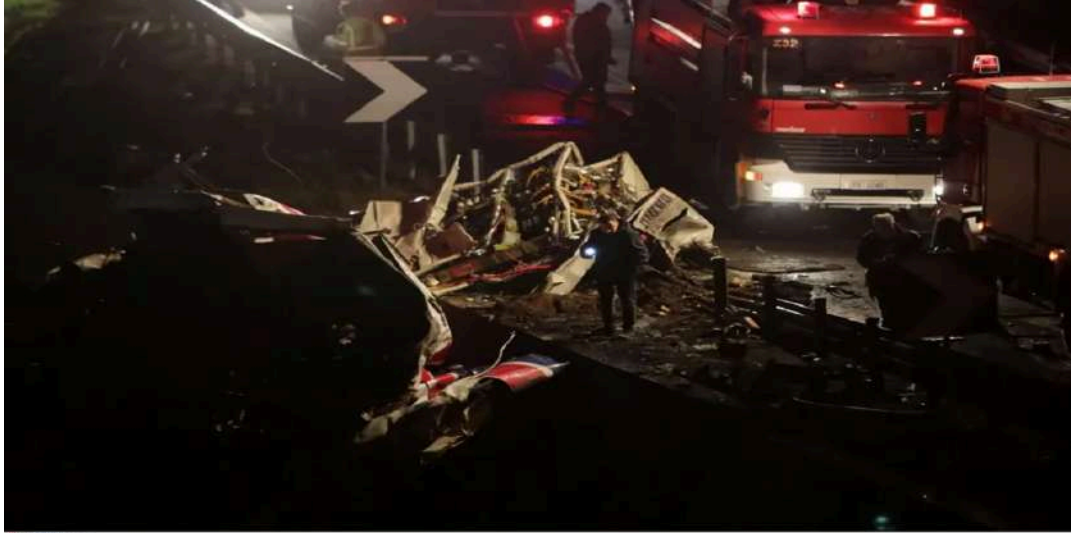
- Στις επόμενες Εικόνες : Εκτός από τα κίτρινα ή πορτοκαλί γιλέκα υψηλής ορατότητας, παρατηρείται ρουχισμός ο οποίος παραπέμπει σε στολή τύπου στρατιωτικής φόρμας αεροπορικού χαρακτήρα, σε σκούρα γκρι ή μπλε-γκρι απόχρωση, καθώς και χρήση υποδημάτων τύπου αρβύλων στρατιωτικού προτύπου.

Η παρουσία τέτοιου εξοπλισμού είναι ασυνήθιστη για προσωπικό απλής εργολαβίας ή πολιτικής προστασίας και δημιουργεί ερωτήματα ως προς την ιδιότητα των ατόμων που συμμετείχαν.

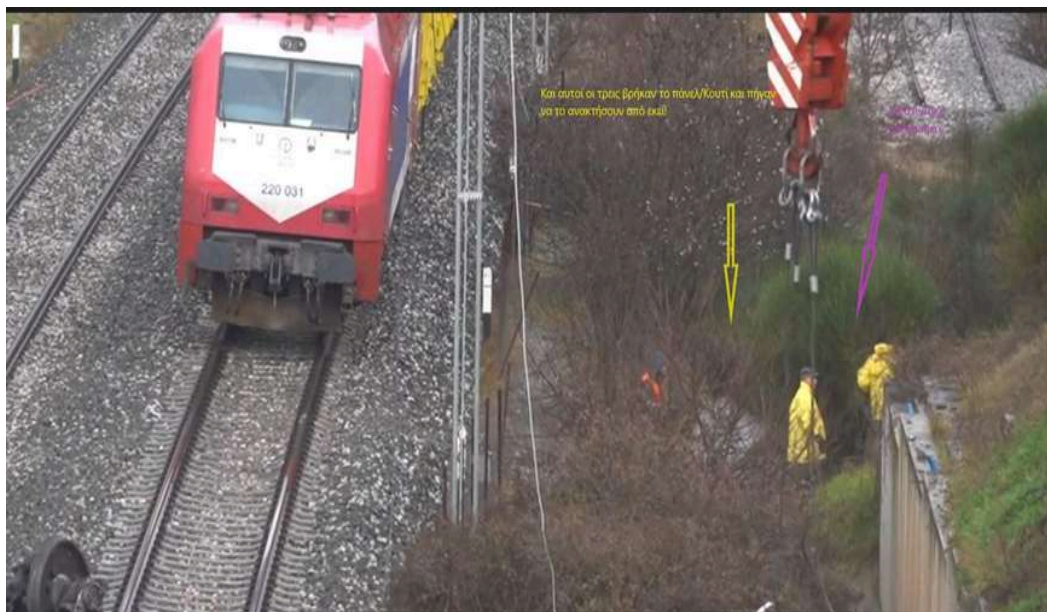
- Δεν διακρίνονται καθαρά διακριτικά μονάδας ή βαθμολογικά σήματα στις στολές, ούτε εμφανείς στρατιωτικοί βαθμοί, αλλά η συνολική εντύπωση παραπέμπει σε στολές υπηρεσιών αεροπορικής τεχνικής υποστήριξης ή παρεμφερείς.
- Στο επόμενο στιγμιότυπο φαίνεται τμήμα μεταλλικού δοχείου χρώματος ασημί και ο γερανός για την μεταφορά του.

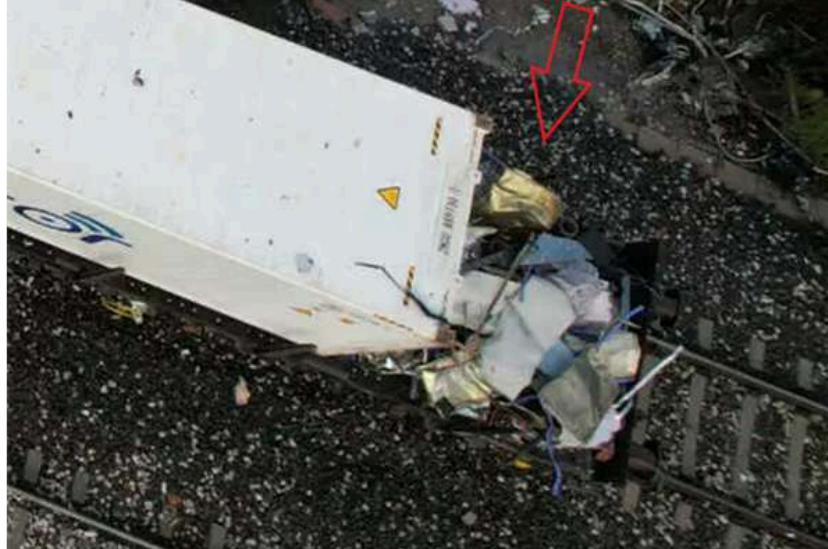
- Επίσης διακρίνονται (βλ. παρακάτω εικόνα) τμήματα δοχείων μαζί με άλλα συντρίμμια πίσω από το ZIM Monitor πάνω στην πλατφόρμα 5 και φορτώθηκαν σε σιδηροδρομική πλατφόρμα ίσως με γερανό, χωρίς να καταγραφούν ή να επισημανθούν ως πειστήρια ή να βρίσκονται στο γενικό χώρο συλλογής των συντριμμίων που μεταφέρθηκαν στο Κουλούρι.

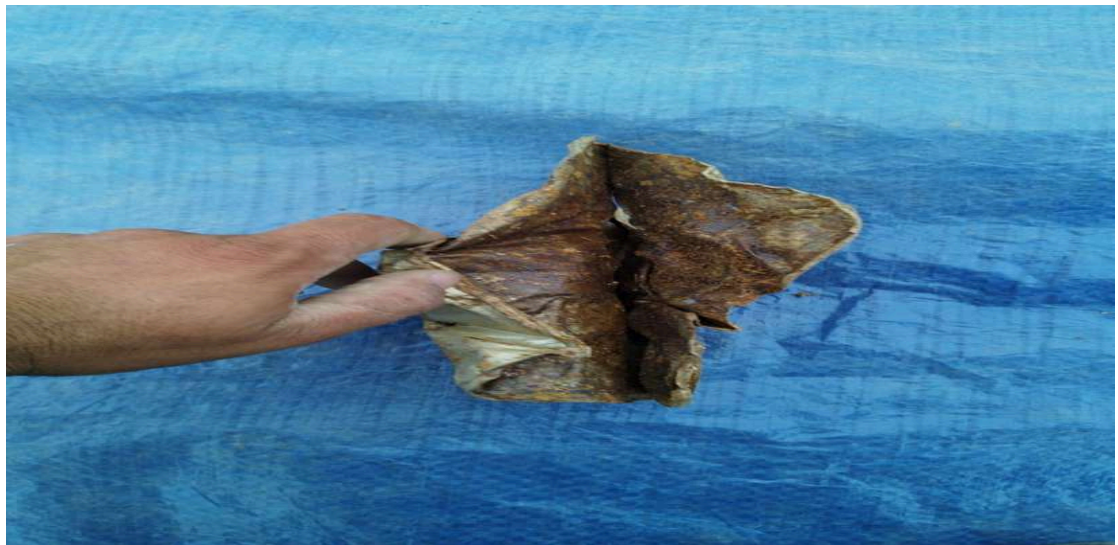
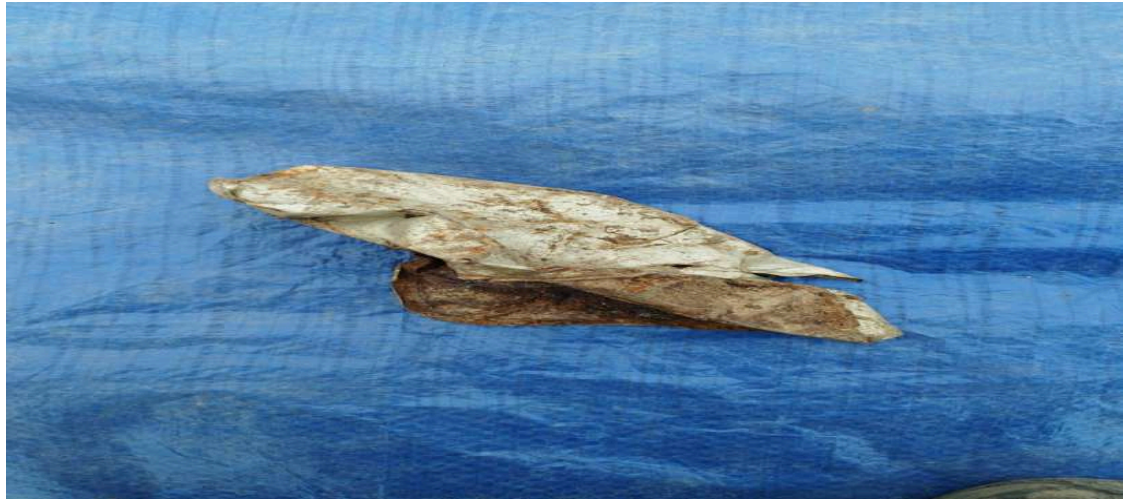
- Είναι δε παρόμοια με μεταλλικά υπολείμματα δοχείων που κάηκαν και βρέθηκαν στα Πηγάδια (Εικ. ).

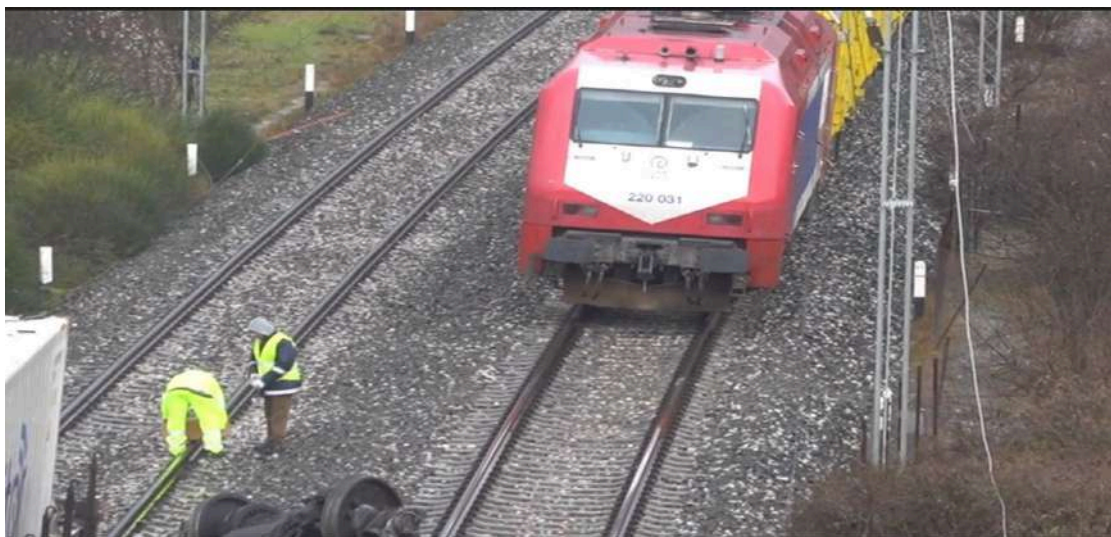
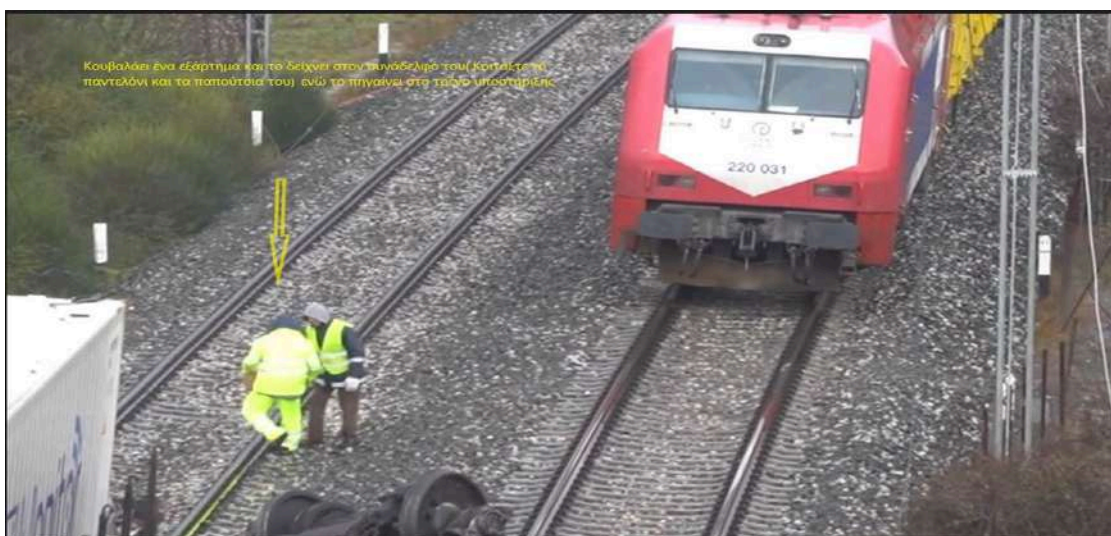
- Εικόνες με Άτομα με κουκούλα πλήρους κάλυψης προσώπου κουκούλες, μέρος των οποίων φορούν επίσης φόρμες σκούρου τύπου με ενισχυμένα γόνατα, στρατιωτικού ή παραστρατιωτικού προτύπου, και αρβύλες στρατιωτικού τύπου.

Σε δύο περιπτώσεις φέρουν φορητό ασύρματο VHF με μικρό megάφωνο ώμου. Δεν διακρίνεται χρήση smartphone κατά τη διάρκεια, αλλά πιθανολογείται ότι μέρος του προσωπικού φέρει επιπλέον επικοινωνιακό εξοπλισμό.

- Ρουχισμός: σε 2–3 περιπτώσεις παρατηρείται ότι φέρουν φόρμα τύπου jumpsuit σκούρου χρώματος (γκρι ή σκούρο μπλε), η οποία φέρει ενίσχυση στους αγκώνες και στα γόνατα, αντίστοιχη με φόρμες στρατιωτικής ή παραστρατιωτικής χρήσης. Ωστόσο, δεν φέρουν εμφανή βαθμολογικά σήματα ή σημαία, οπότε δεν τεκμηριώνεται με βεβαιότητα στρατιωτική προέλευση.
- Κινητά τηλέφωνα: δεν διαπιστώθηκε ενεργή χρήση smartphone (π.χ. σε φάση πληκτρολόγησης ή φωτογράφισης) από αυτούς με το κουκούλα πλήρους κάλυψης προσώπου.
- Λοιπές συσκευές επικοινωνίας: δεν εντοπίζονται ενδοεπικοινωνίες τύπου Inter com κράνους (headset με boom μικρόφωνο), όμως η κουκούλα πλήρους κάλυψης προσώπου κουκούλα μπορεί να έχει εσωτερική ενδοεπικοινωνία που δεν φαίνεται εξωτερικά (συνηθίζεται )

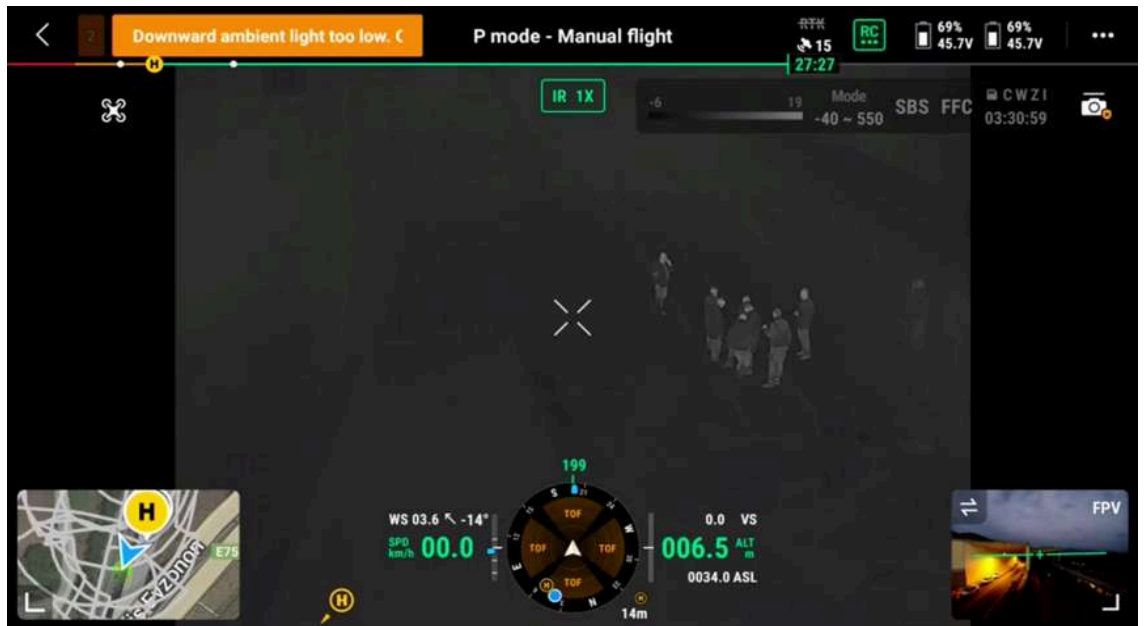
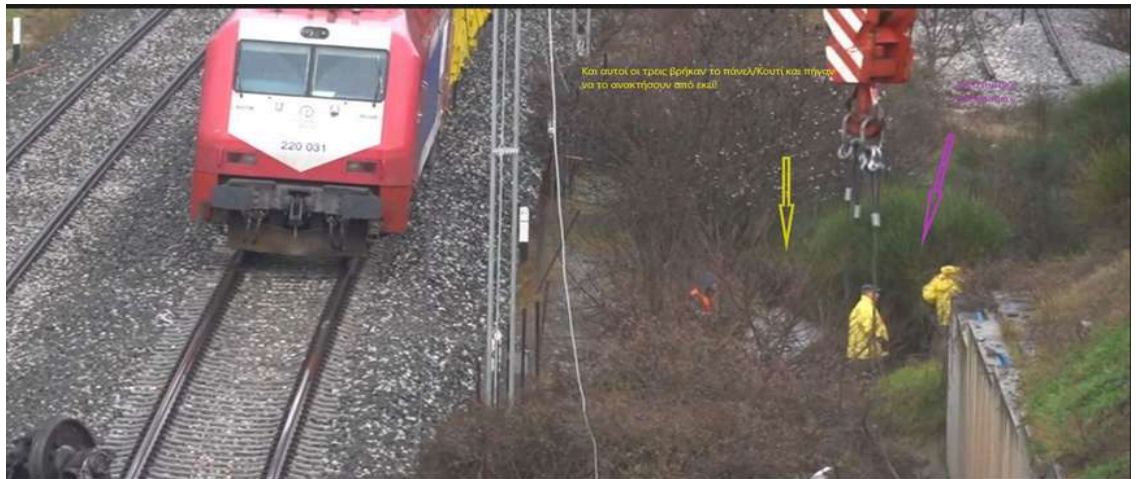
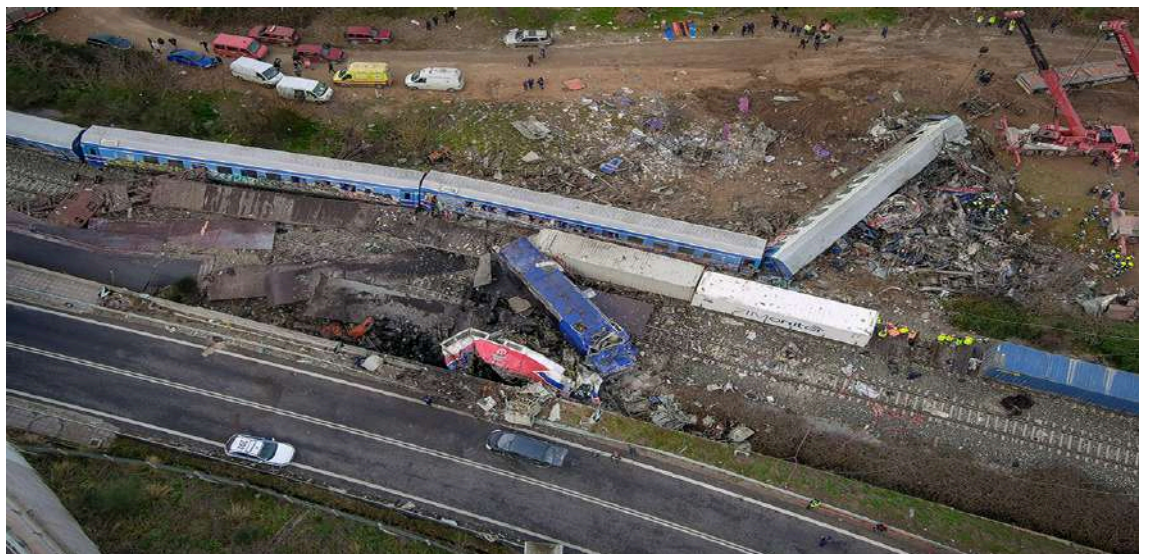
- Συντονισμένες κινήσεις μικρών ομάδων (8 άτομα όπως προκύπτει από την εικόνα τη νύχτα και την 1/3/23 )

- Χρήση ασυρμάτων και κινητών επικοινωνίας (προσαρμοσμένα σε ζώνες)
- Κάποιοι φορούν ρουχισμό τύπου στρατιωτικής φόρμας (αεροπορικού τύπου)
- Παρατηρούνται αρβύλες στρατιωτικού τύπου

- Δεν καταγράφεται καμία εμφανής εποπτεία από κρατική αρχή
- Οι ενέργειες δείχνουν να αφορούν συλλογή αντικειμένων και σταδιακή συγκέντρωσή τους πίσω από το ZIM Monitor στην πλατφόρμα 5.
